# Armaturen-Großrevision in einer Raffinerie

Meik Brinkmann  
Geschäftsbereich Apparatetechnik  
Spezialarmaturen  
E.ON Anlagenservice GmbH  
Gelsenkirchen

Geänderte oder verkürzte Stillstandszeiten bei Armatureninstanzsetzungen stellen Serviceunternehmen vor immer höhere Anforderungen. Der folgende Beitrag zeigt, wie durch Vorplanung, Logistik und gezielte Bearbeitung von Armaturen die geforderten Qualitätsansprüche im Leistungszeitraum erfüllt werden können.

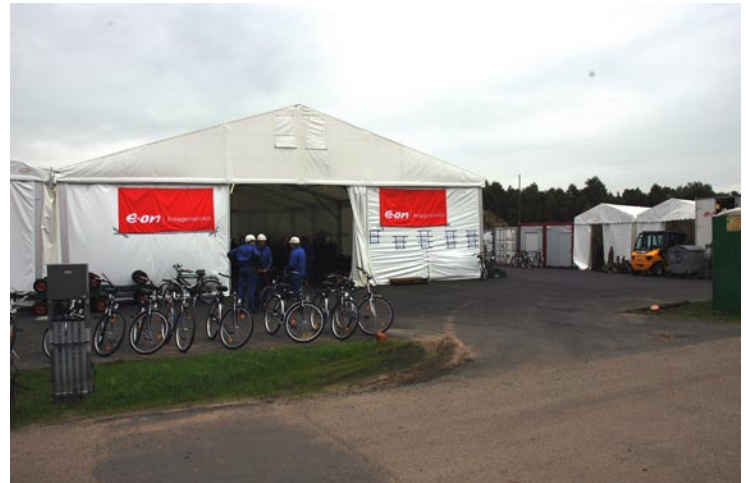
Bild 1 Zeltwerkstatt mit Nebengebäuden

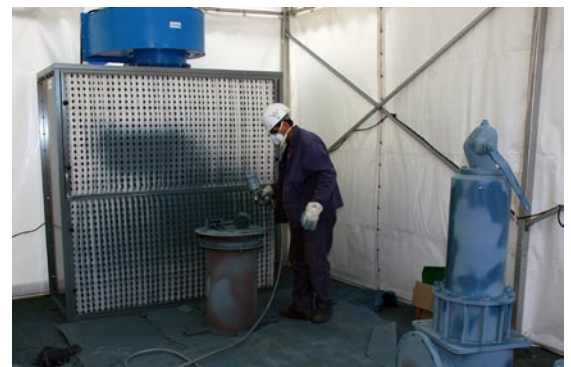
Bild 2  
Lackierzelt

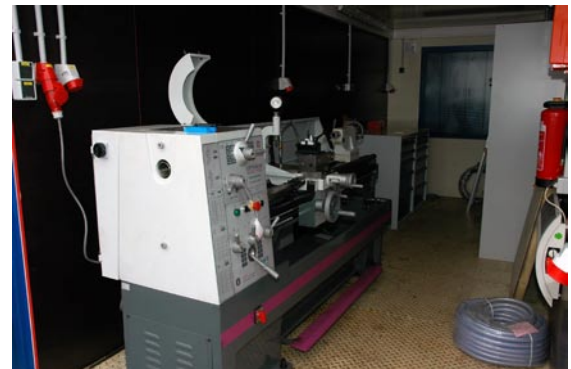
Bild 3  
Drehbank-  
container

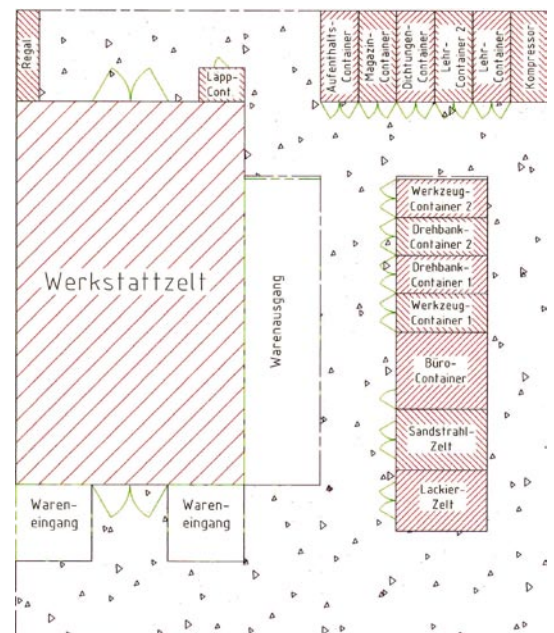
Bild 4 Werkstattübersicht
