e-on | Anlagenservice

Journal

Kundenmagazin/Customer Magazine

Ausgabe/Issue 17

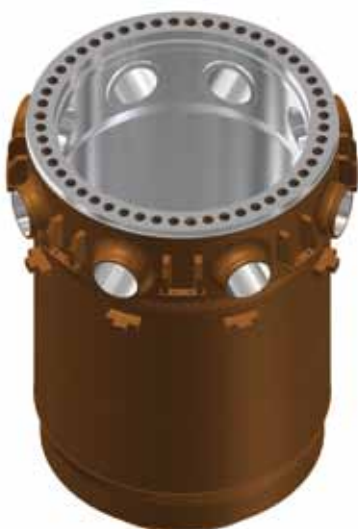
Reaktordruckbehälter
Reactor Pressure Vessel

Masse	280 Mg
Durchmesser	4,7 m
Höhe	10 m
Wandstärke	420 mm

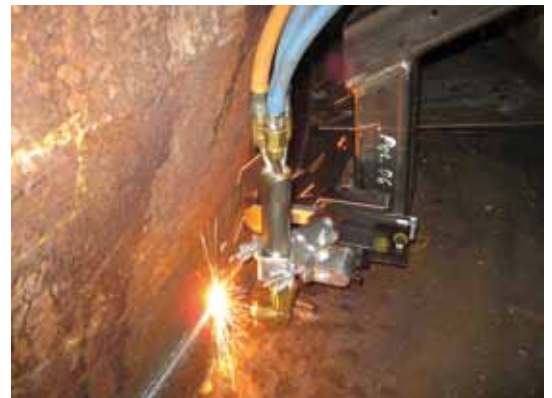
Fernbedientes Trennen des RDB in Ober- und Unterteil
Remote-controlled flame-cutting of reactor pressure vessel into top and bottom parts

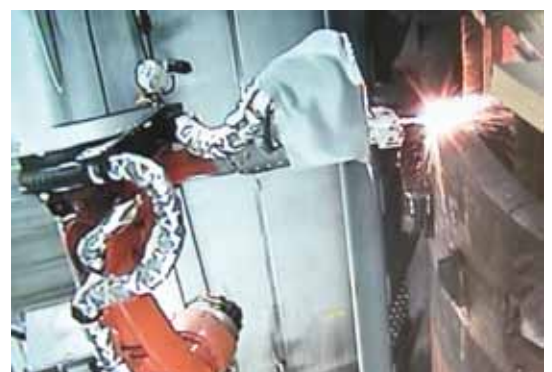
Fernbediente Nachzerlegung auf Verpackungsmaß
Remote-controlled cutting to final size

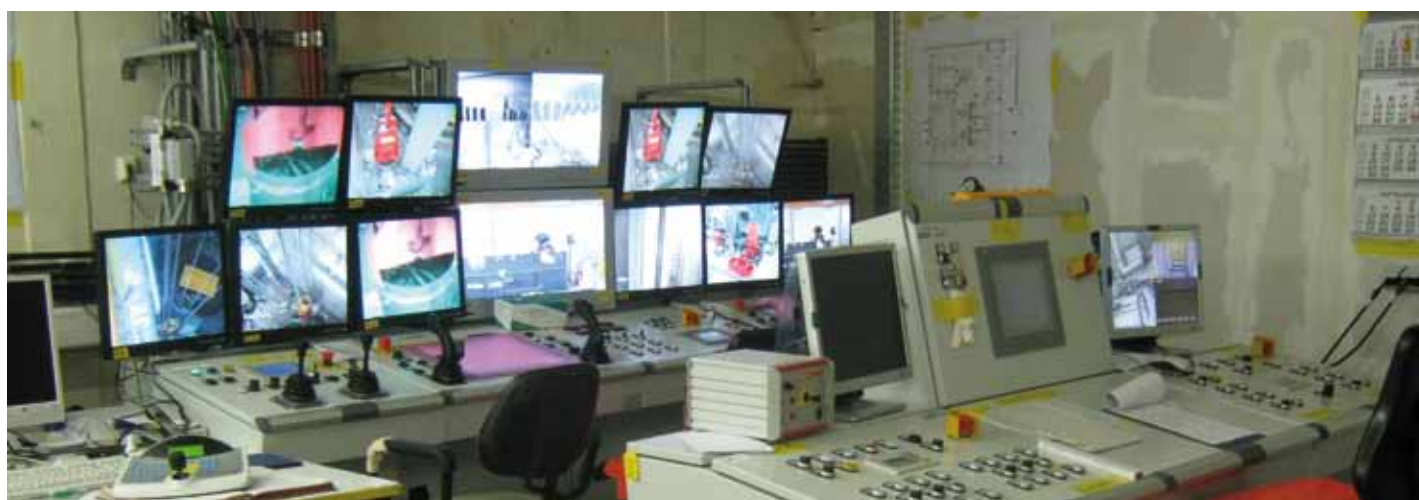
Steuerstand für den fernbedienten Rückbau/
Control room for remote-controlled dismantling activities

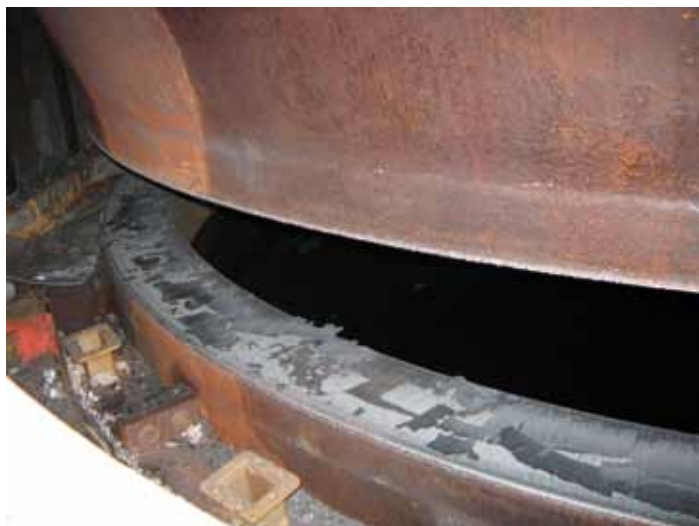
Getrennter RDB/Ober- und Unterteil
Top and bottom parts of the cut reactor pressure vessel

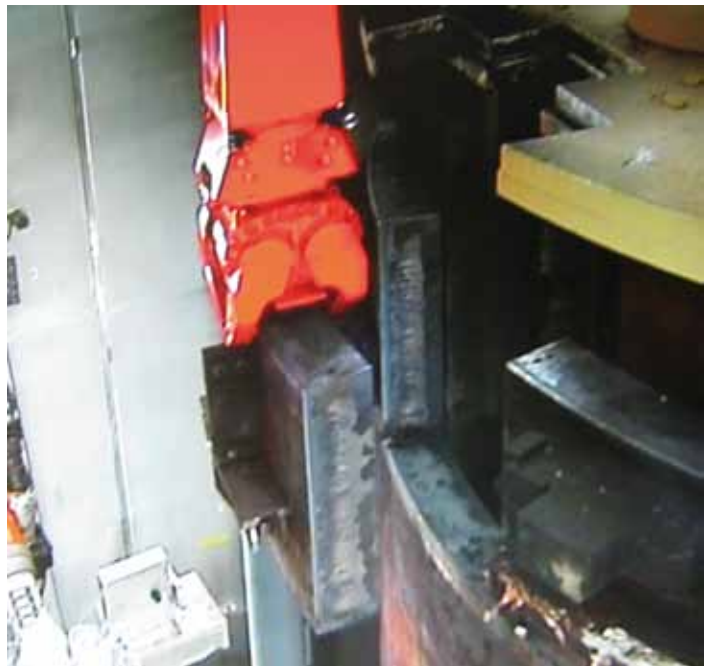
Fernbedientes Anschlagen des Verpackungstückes mittels Greifer
Remote-controlled handling of cut piece for packaging

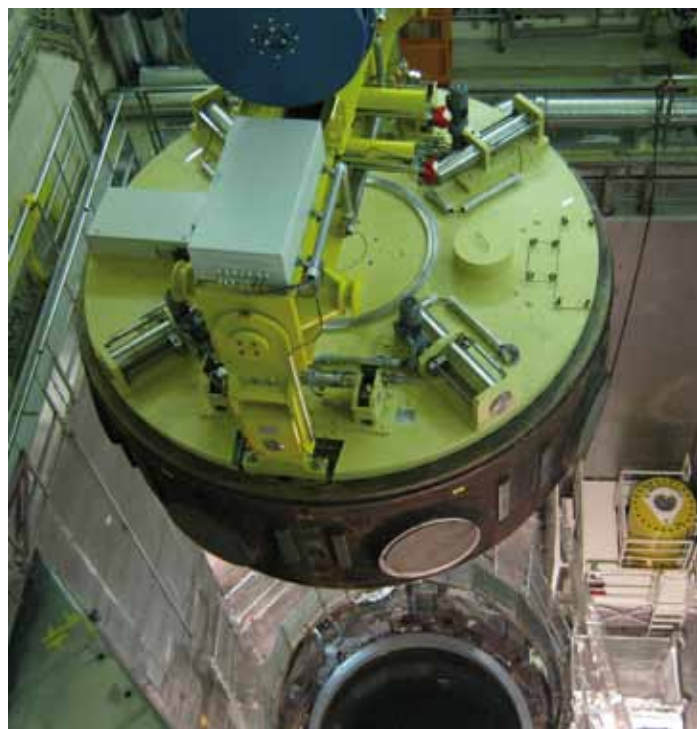
Fernbedienter Transport - Oberteil mit Traverse und Abschirmplatte
Remote-controlled transfer of top part with lifting beam and shielding plate

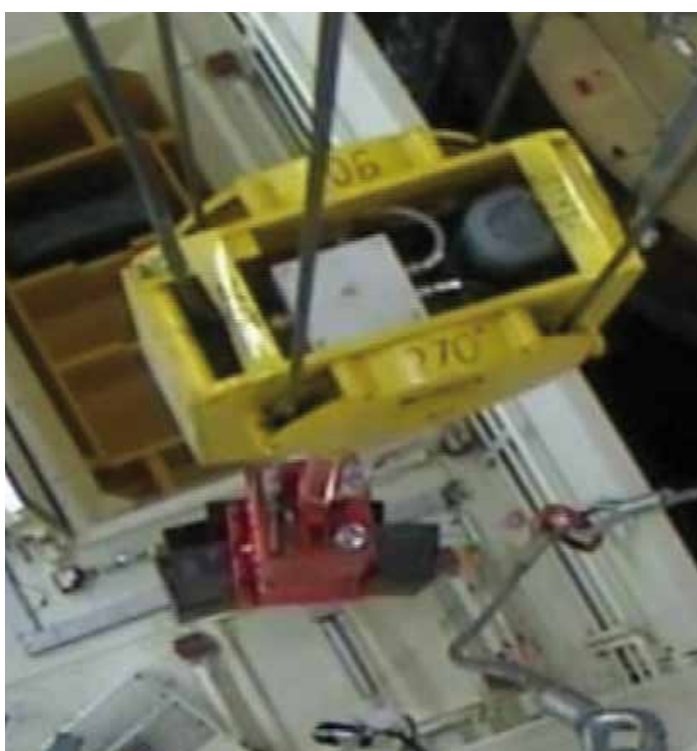
Ferngesteuertes Verpacken mit Hilfe der Verpackungsstation
Remote-controlled packaging at packaging station

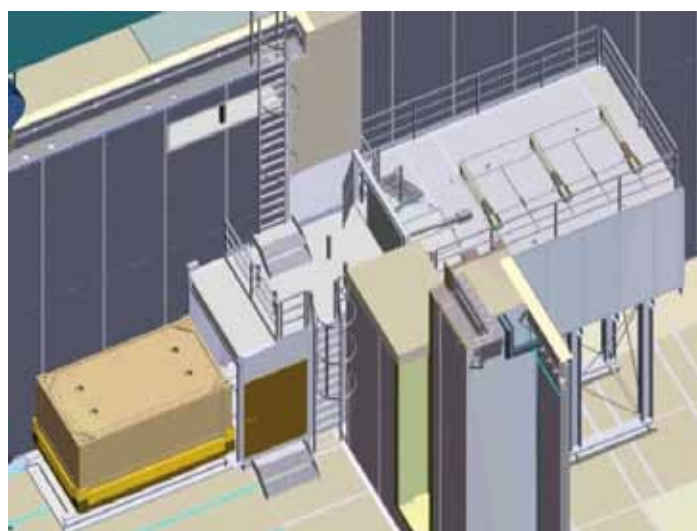
Verpackungsstation
v. l.: Transport-, Verdeckelungs-
und Beladebereich

Packaging station
with transfer, sealing and
loading areas (from left to right)

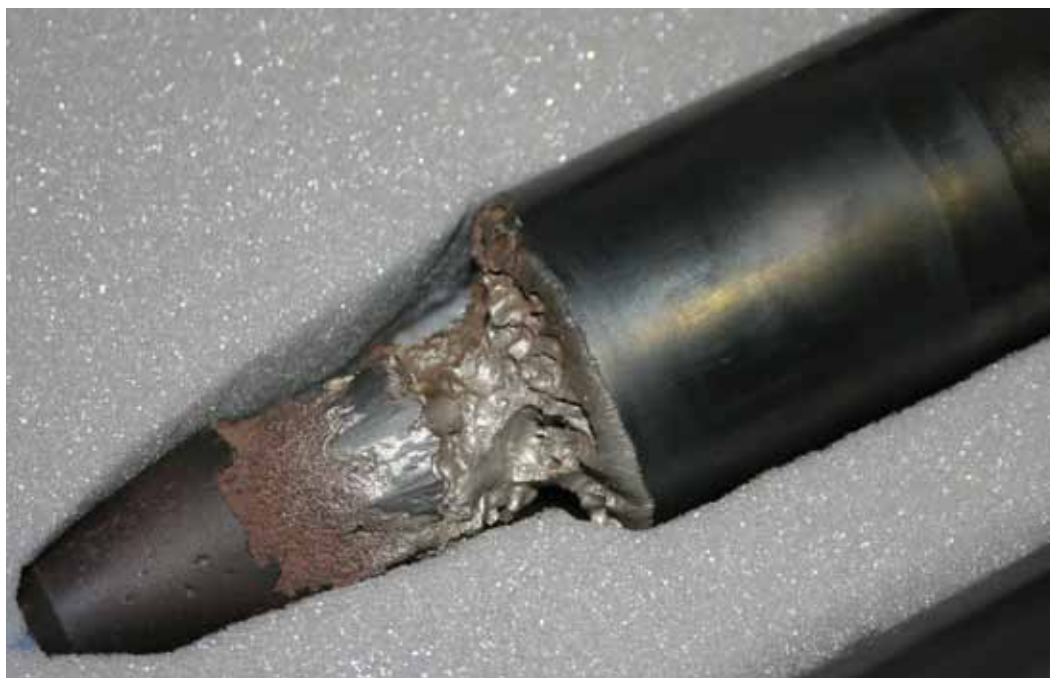
Fig. 1

With decreasing pH values, rising O₂ levels and increasing flow velocities between the valve seat and the spindle, parts made of nickel and cobalt-based alloys and plated materials suffer corrosion

and erosion, resulting in severe wear within a short period of time (Fig. 1). For this reason, materials such as stellite, 1.4057, X17CrNi16-2 (unhardened), 1.4571, X6CrNiMoTi17-12-2 (hardened by boriding), 1.4550, X6CrNiNb18-10 and alloy N6 are unsuitable for valves, spindles and seats.

Mit fallendem pH-Wert, steigendem O₂-Gehalt und zunehmender Durchflussgeschwindigkeit des Mediums zwischen Ventilsitz und Spindel, führen Korrosions- bzw. Erosionseffekte an Nickel- und Kobalt-legierten sowie plattierten Werkstoffen schon sehr kurzfristig zu starken Abnutzungen (Bild 1).

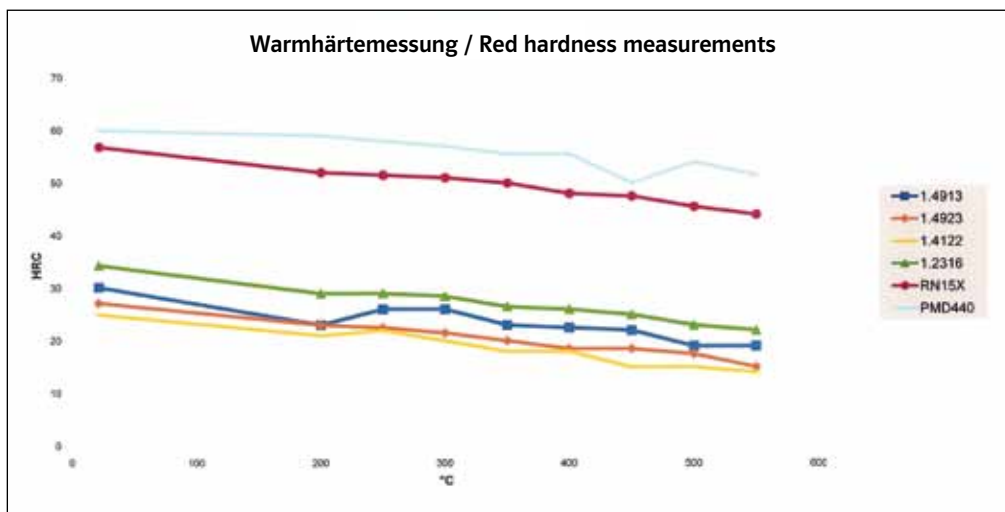
Fig. 3

Subsequent hardening and tempering ensures minimum wear even where the component is exposed to high temperatures (Fig. 3).

Durch nachträgliches Vergüten der Bauteile wird die Verschleißfestigkeit auch bei hohen Temperaturen gewährleistet (Bild 3).

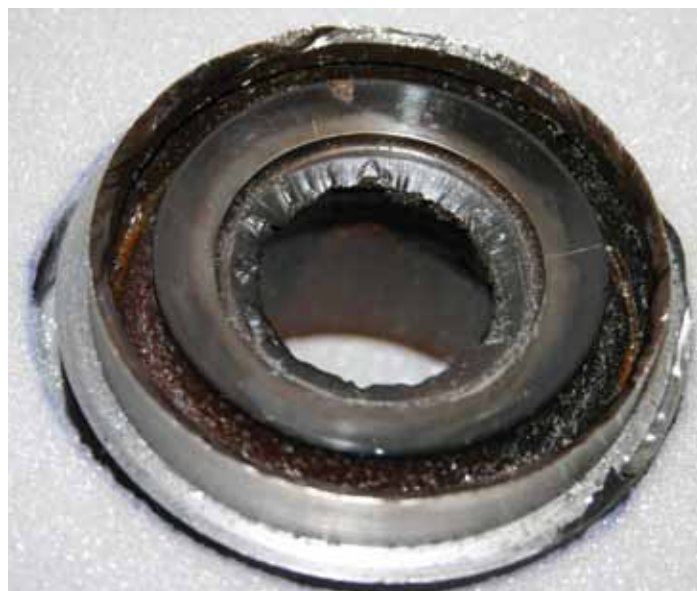
Fig. 5

Valve seats made from unhardened chromium-nickel alloys and heat-resistant base materials armoured with stellite in the seat area tend to show severe damage caused by erosion-corrosion after only a few hours (Fig. 5).

Ventilsitze aus ungehärteten Chrom-/Nickellegierungen oder auch warmfeste Grundwerkstoffe, die im Sitzbereich mit Stellite gepanzert sind, zeigen aufgrund der Erosionskorrosion schon nach wenigen Einsatzstunden starke Beschädigungen (Bild 5).

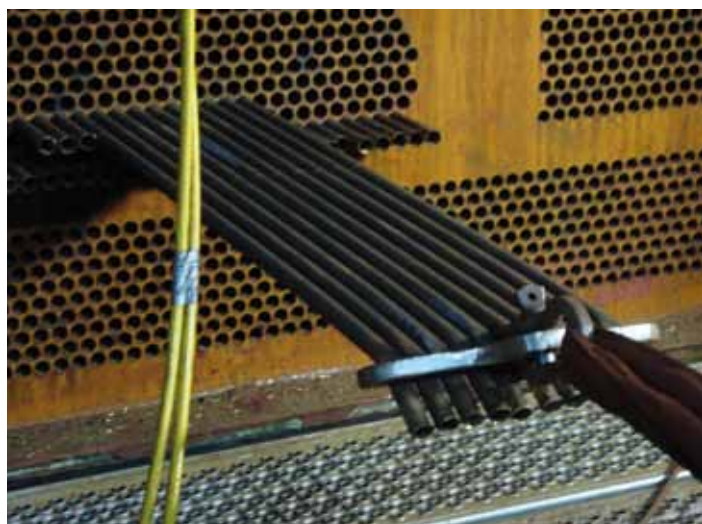
Fig. 3

Auf der vorderen Seite des Kondensators wurden die Rohre (Restlänge ca. 10,1 m), ebenfalls mit Hydraulik-Rohrausziehanlagen, etwa 160 mm aus den Einwalmungen gezogen (Bild 2). Danach konnten die Rohre, mit einem von ATB speziell hierfür angefertigten „Knickblech“ und dem Einsatz eines Gabelstaplers, aus dem Kondensator gezogen werden. Jeweils bis zu zehn Rohre wurden dabei gleichzeitig durch die Rohrbodenbohrungen aus dem Dampfraum gezogen (Bild 3).

On the front side of the condenser, the tubes - which had a residual length of some 10.1 m - were pulled out by about 160 mm from where they had been rolled into the tube sheet (Fig. 2). This was again done using the hydraulic devices. In a next step, ATB then pulled the tubes right out of the condenser using a custom-made "kink plate" and a forklift truck. This way, up to 10 tubes were pulled from the steam chamber through the tube sheet at a time (Fig. 3).

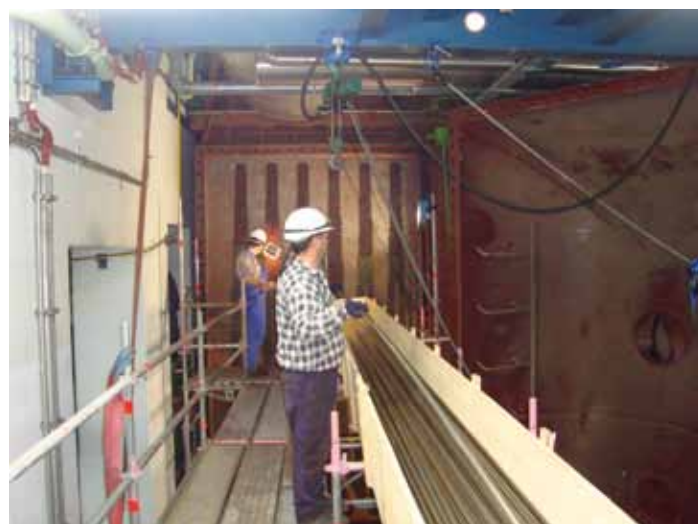
Fig. 4

The new tubes were transferred to the condenser using the trolley and then inserted manually one by one. For the upper part of the condenser, this was done from a lifting platform or scaffold installed at short notice by a scaffolding contractor retained by ATB (Fig. 4).

Die neuen Rohre wurden mit Transportwagen zum Kondensator befördert und einzeln von Hand eingeschoben. Im oberen Bereich des Kondensators geschah dies über eine Hebebühne oder aber einen Laufsteg, der kurzfristig durch einen von ATB eingesetzten Gerüstbauer realisiert wurde (Bild 4).

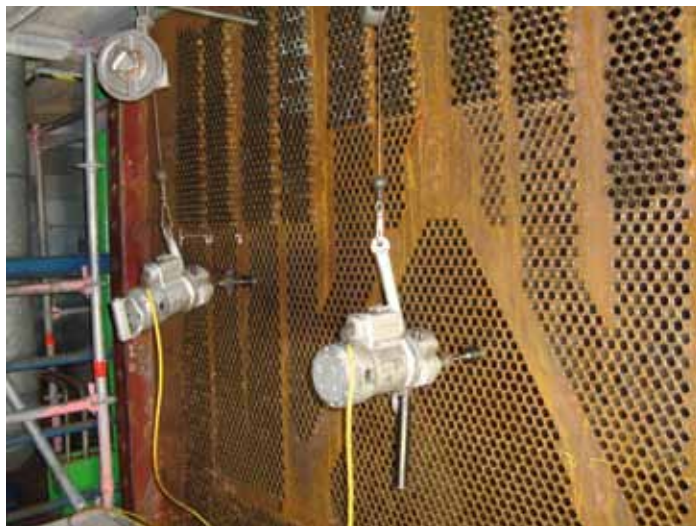
Fig. 5

Anschließend wurden die Rohre mit Einwalzkontrollern in den Rohrboden eingewalzt. Das bewirkt, dass die Messingrohre mechanisch an die Bohrungen im Rohrboden angedrückt und bleibend verformt werden (Bild 5). Die Verbindungen von Rohren und Rohrboden sind mit diesem Verfahren absolut dicht und es kann im Anlagenbetrieb kein Kühlwasser aus den Kondensatorrohren in den Dampfkreislauf des Kraftwerks eindringen.

Next, the brass tubes were rolled into the tube sheet using special rolling-in machines (Fig. 5) to secure them in place by permanent deformation and ensure a tight seal between the tubes and the inside of the holes in the tube sheet. This way cooling water is prevented from escaping into the steam system during plant operation.

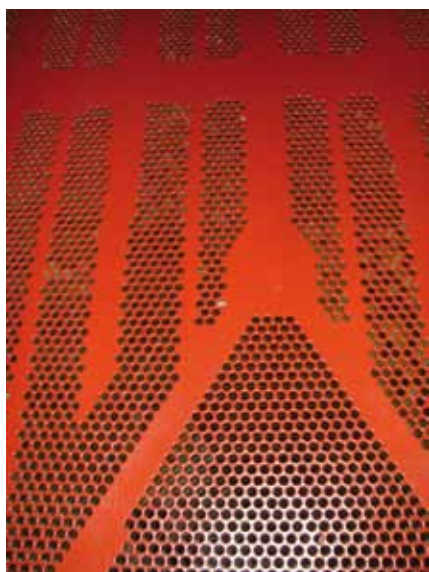
Fig. 6

Die Rohre hatten nach dem Einwalzen in den Rohrboden einen Überstand von ca. 2,5 mm. Dieser Überstand wurde aufgetulpt. Das ist erforderlich für die spätere Beschichtung des Rohrbodens mit einem Korrosionsschutz aus Epoxidharz. Die Neubeschichtung nahm ebenfalls ein spezialisiertes Unternehmen im Auftrag von ATB vor (Bild 6).

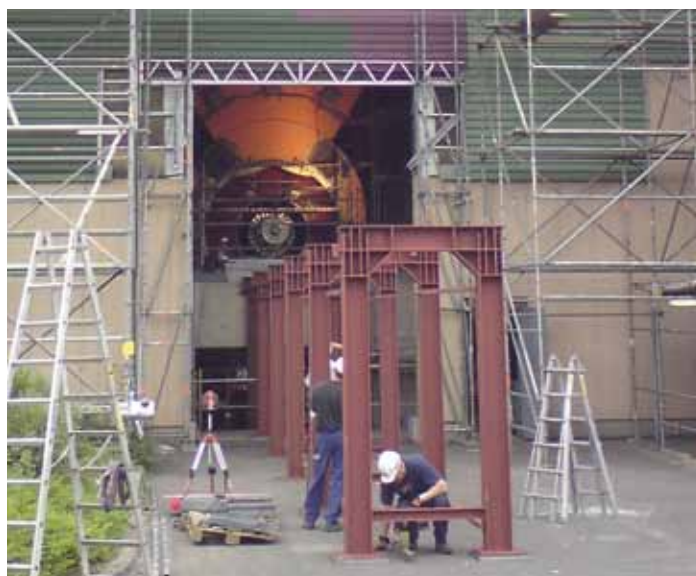
Fig. 1

To be able to pull the rotor from the stator, a purpose-built removal platform was installed (Figures 1 and 2). It had to be built right up to and into the building because there was no crane capable of lifting the 44.3 tonne rotor.

Um den Läufer aus dem Stator ziehen zu können, wurde eine eigens dafür konstruierte Ausfahrbühne aufgebaut (Bilder 1 und 2). Das Gerüst musste bis vor das Maschinenhaus gebaut werden, da hier kein Kran zur Verfügung stand, der in der Lage war, den 44,3 Tonnen schweren Läufer zu heben.

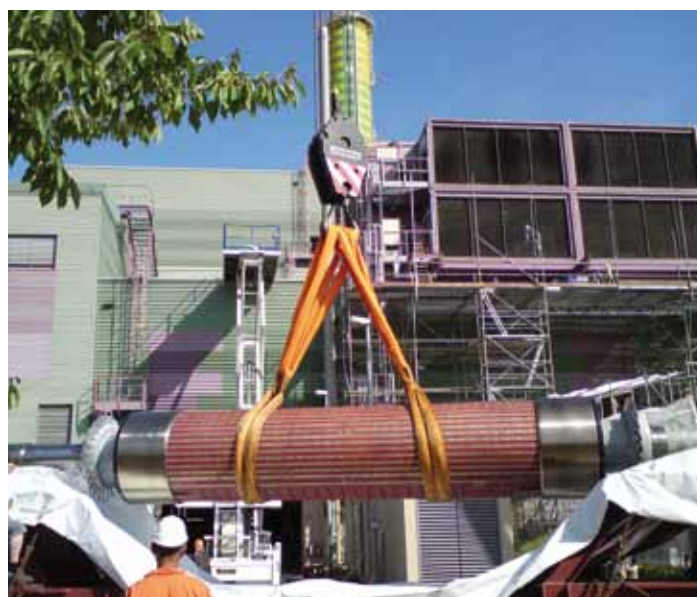
Fig. 4

Schon diese gesamte Organisation im Vorfeld der eigentlichen Revision verlief termingerecht. Wie geplant, wurde der Läufer am Freitag, den 13. Mai mit einem 400-Tonnen-Teleskopkran auf das Transportgestell verladen (Bilder 3 und 4) und in das Reparaturwerk eines EAS-Kooperationspartners transportiert, der über die erforderliche Ausrüstung (z. B. Wuchtbunker) für derartige Revisionsarbeiten verfügt.

All of these preparations in the run-up to the overhaul itself went according to schedule. As planned, the rotor was transferred onto the transportation skid on 13 May using a 400 tonne telescopic crane (Figures 3 and 4) and shipped to the repair workshop of a partner company that has the necessary equipment and facilities (balancing bunker, etc.) for these kind of inspections.

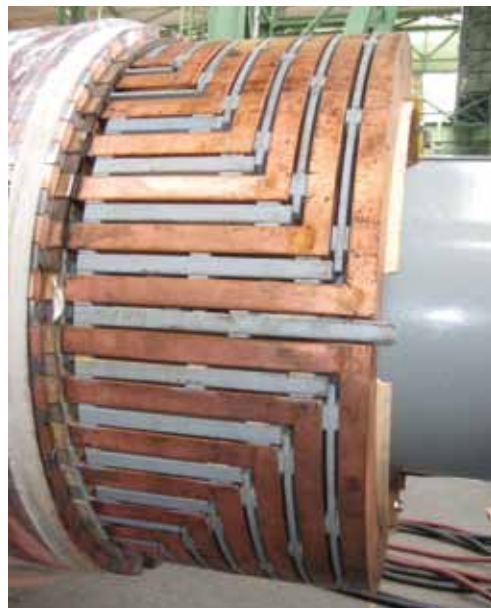
Fig. 5

Dort wurden die Läuferkappen abgeschumpft und der Wickelkopf sowie der Schrumpfsitz befundet (Bild 5).

At the workshop, the caps were shrunk off the rotor, and the winding end and the shrink fit inspected (Fig. 5).
