**e.on** | Anlagenservice

# Journal

Ausgabe / Edition 3, September 2004

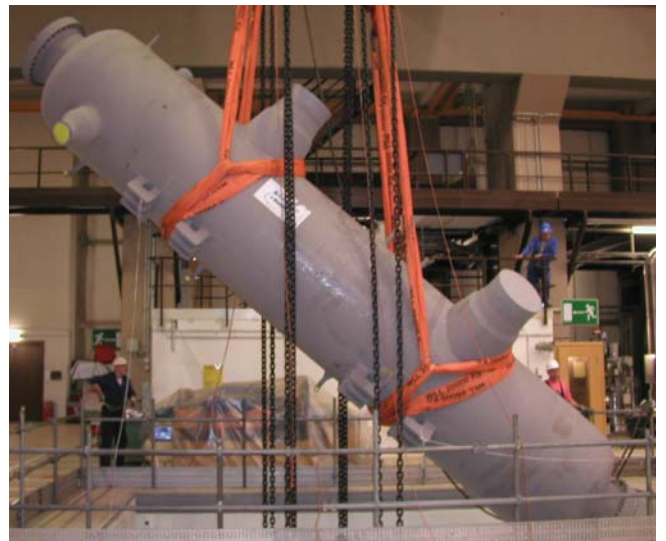
## Replacement of Two Heat Exchangers in the Feedwater System of Grohnde Nuclear Power Plant (1430 MW)

Due to defective cooler pipes of the reheater condensate cooler, it was necessary (for time and space reasons) to completely exchange the newly built coolers in the economizer.

- To save time, the new heat exchangers were taken onsite before the plant was decommissioned.
- The nuclear power plant operator made sure that the disconnecting process of the water-steam cycle was optimally synchronized with the replacement work of the heat exchangers.
- The actual exchange of the coolers was carried out without any problems after marking the lines of cut including an edge zone examination, cutting, application of the weld seams, exchange of the coolers, alignment/tacking and welding of the seams and conducting the respective tests.

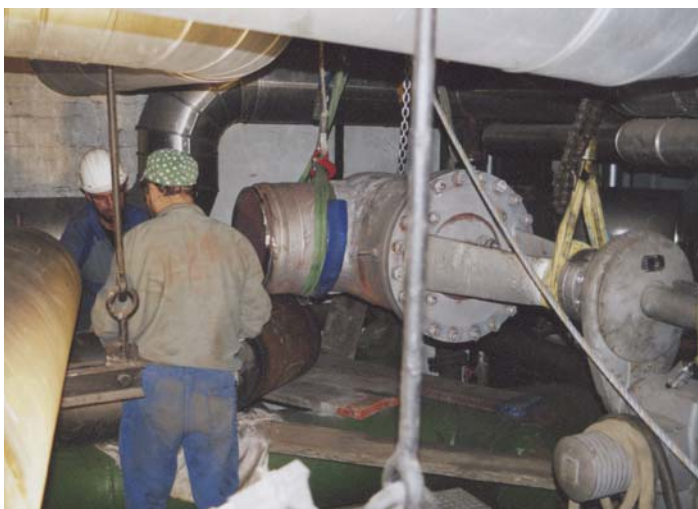
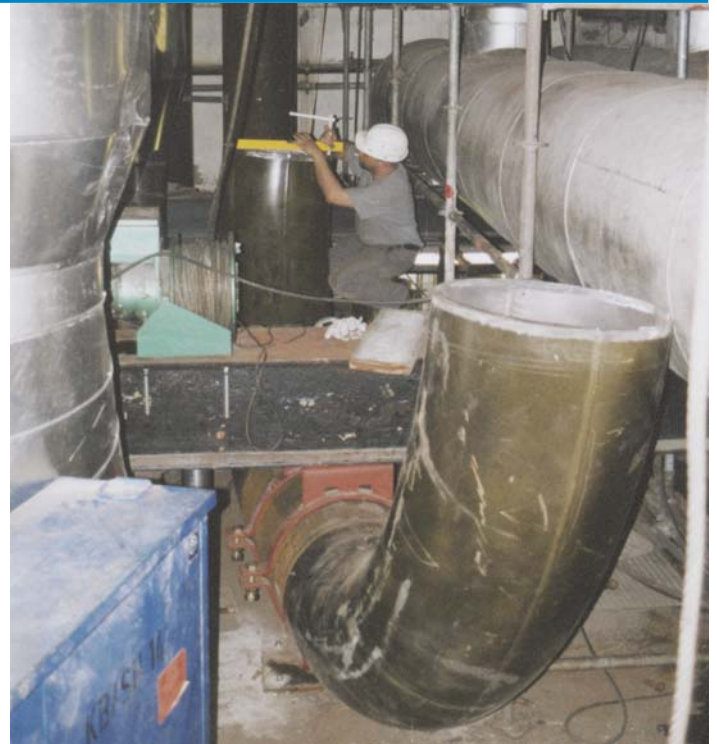
### Shamrock Power Plant - Second Hot Reheat Line Replaced

The first deadline, after six days of assembly, was the integration of boiler 2, which had to be operational, in case boiler 3 or 4 failed. After replacing the boiler connections, rearranging the main valves and fittings and relieving the pipe, the new line was, for the time being, provisionally installed behind the connecting T-piece by means of a torispherical head and thus ready for operation.

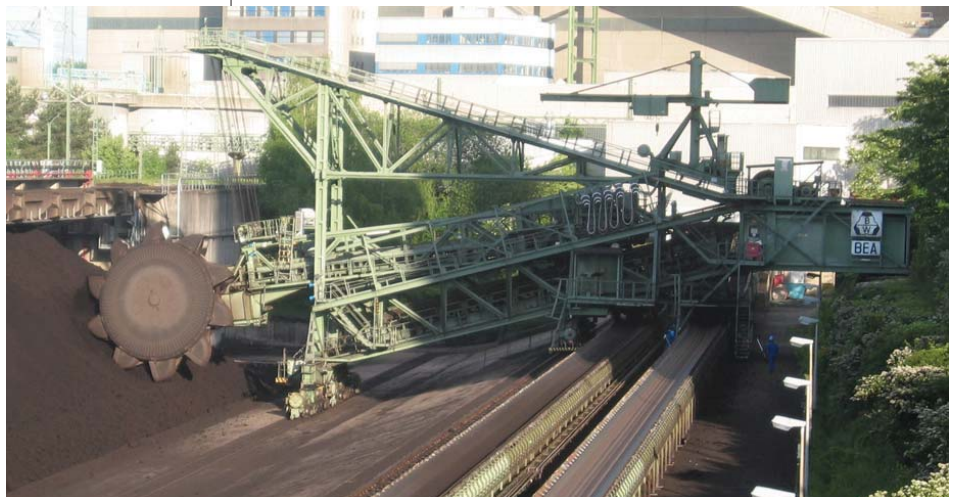
E.ON AS was commissioned to modify three pit bunker bucket wheel excavators. Each of these bucket wheel excavators loads up to 3,000 tons of lignite hourly on the conveyors to the power plant. Our division Instrumentation and Control Technology was assigned to furnish these three excavators with a complete automation system to allow manless operation.

During the modification work „everything was redone from scratch“.

- The old contactor control system was completely disassembled and replaced by a new automation unit S7 400F (CPU 417) with ET200 M peripheral modules.
- The entire sensory system was converted from 230 V AC to 24 V DC.
- The control panel was exchanged.
- The hoisting gear was furnished with a new drive which is controlled by a frequency converter.
- All safety limit switches and emergency stop devices were controlled by failsafe signal modules.
- All switchgear cabinet controls were replaced and new sensors, which are required for the manless conveying operation, were installed.

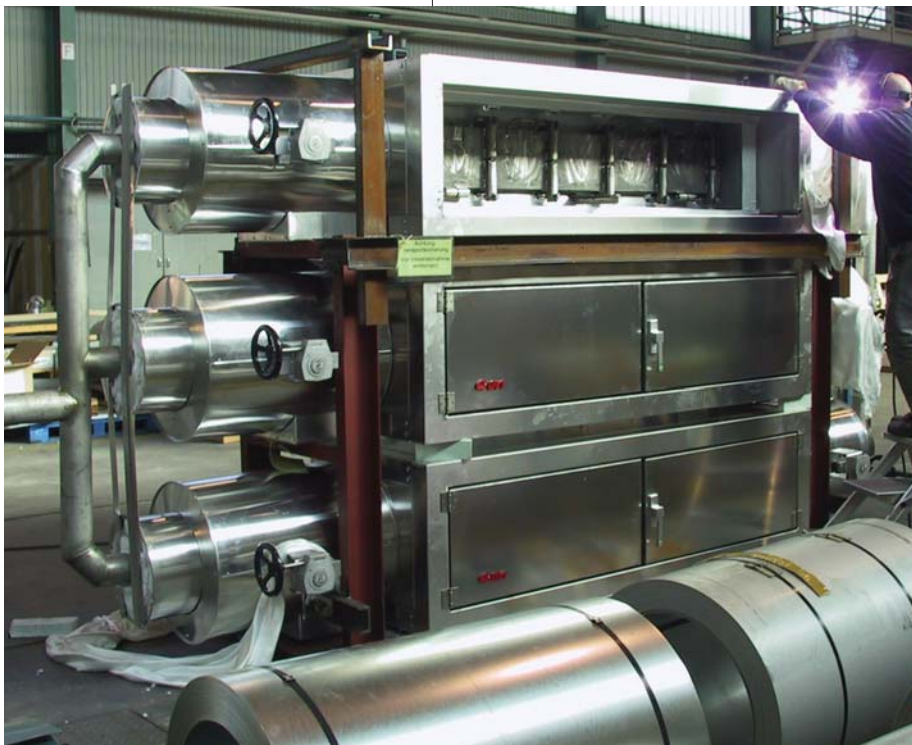
Our central workshop was commissioned to build a total of five so-called catalyst testing chambers designed as double and triple modules including the accessory pipe connections and restraints for a catalyst test stand in the USA.

The prescribed material was material 1.4893 with the weld filler metal E 22.12 HTR. This material is especially suitable for parts which will be in contact with high-temperature flue gases as in the case of a catalyst test stand. Formed parts, such as reducers and flanges made of the above-mentioned material, which could not be furnished by the manufacturer on a short-term basis, were also built in our workshop.
